<b>Departamento</b>	<b>Setor</b>	<b>Data</b>	<b>Informativo Técnico</b>	<b>Modelo</b>
<b>DECAT</b>	<b>TV LCD</b>	<b>Maior / 2012</b>	<b>Téc. 003 / 2012</b>	<b>Stile D42 Nacional</b>

**APITO NA FONTE (nacional), COM TV LCD EM FUNCIONAMENTO.**

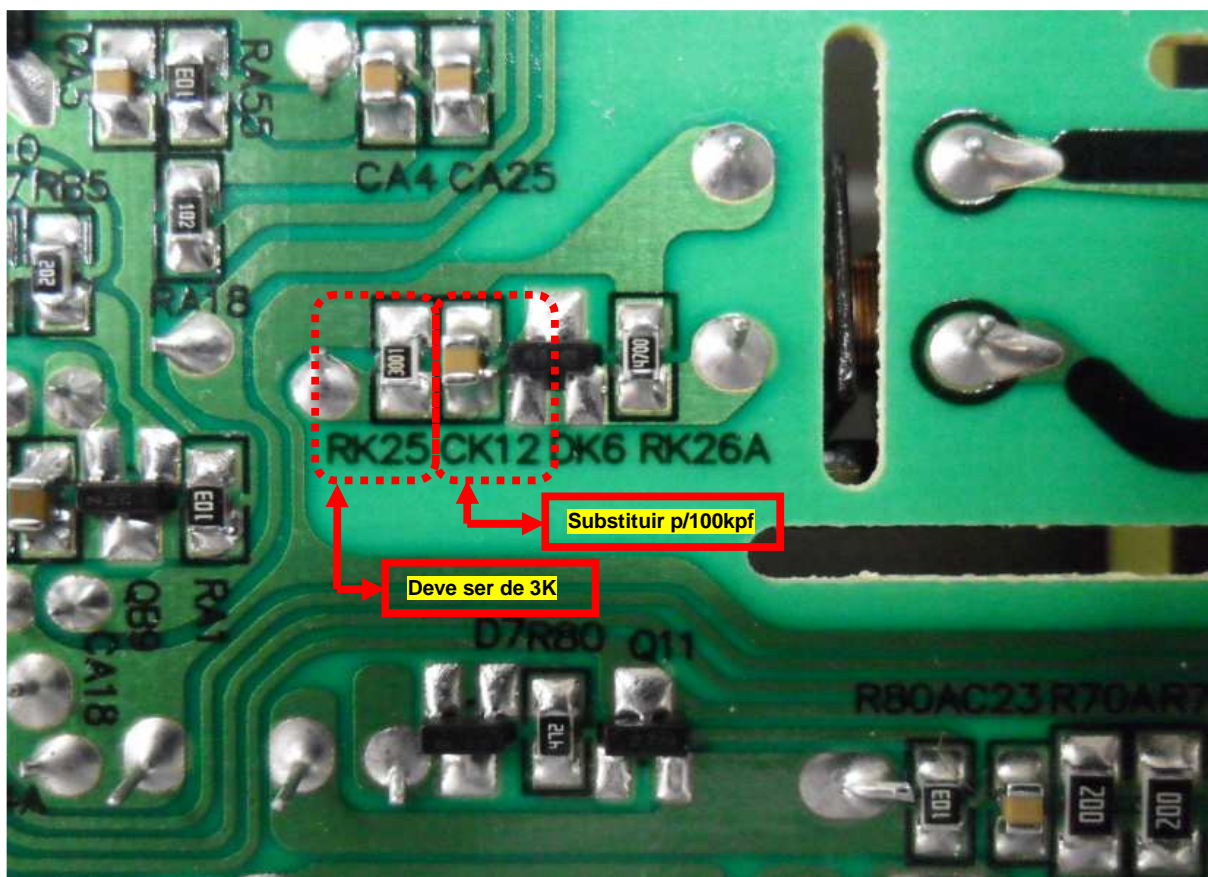
### Figura 1

**Sintoma: TV LCD Stile D42 com fonte de fabricação nacional (Fig.1), observamos um apito durante o funcionamento do TV LCD.**

**Solução: Substituir o capacitor CK12 de 47kpf para 100kpf.**

**Substituir o resistor RK25 para 3k, caso esteja com outro valor.**
