Departamento	Setor	Data	Informativo	Modelo
DECAT	TVLCD	Abril / 2012	Inf. Téc. 001/2012	Style D42 /D4201

Procedimento corretivo e ou preventivo ao receber TV LCD para manutenção.

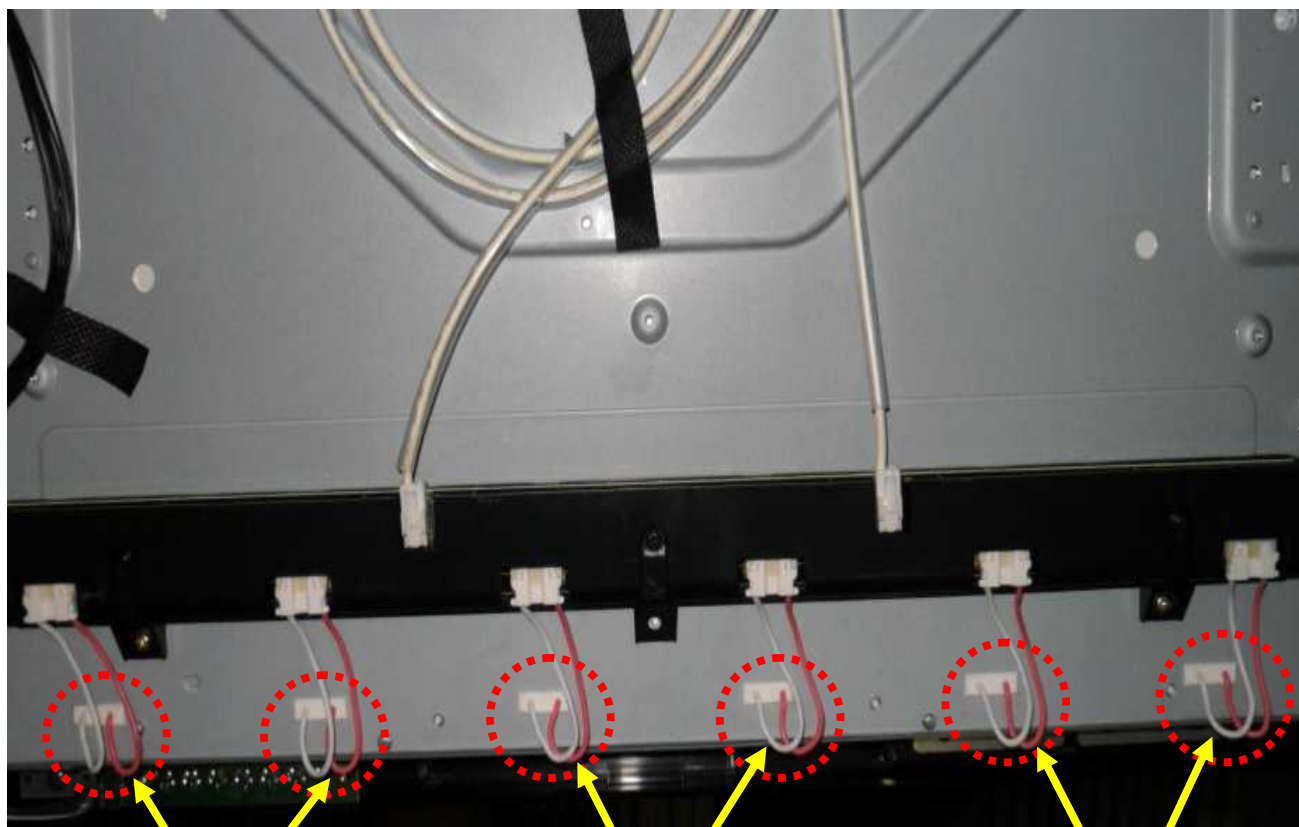
Fig.1

Verificar: Fios de alimentação das lâmpadas desalinhados, conforme Fig.1.

Excesso de fios fora do chassi metálico causa o esmagamento dos fios após colocação do gabinete provocando aquecimento do gabinete durante funcionamento do TV LCD.

Para evitar o esmagamento dos fios pela tampa traseira, alinhá-los conforme Fig.2 .

Alinhar corretamente os fios de alimentação das lâmpadas no chassi metálico.

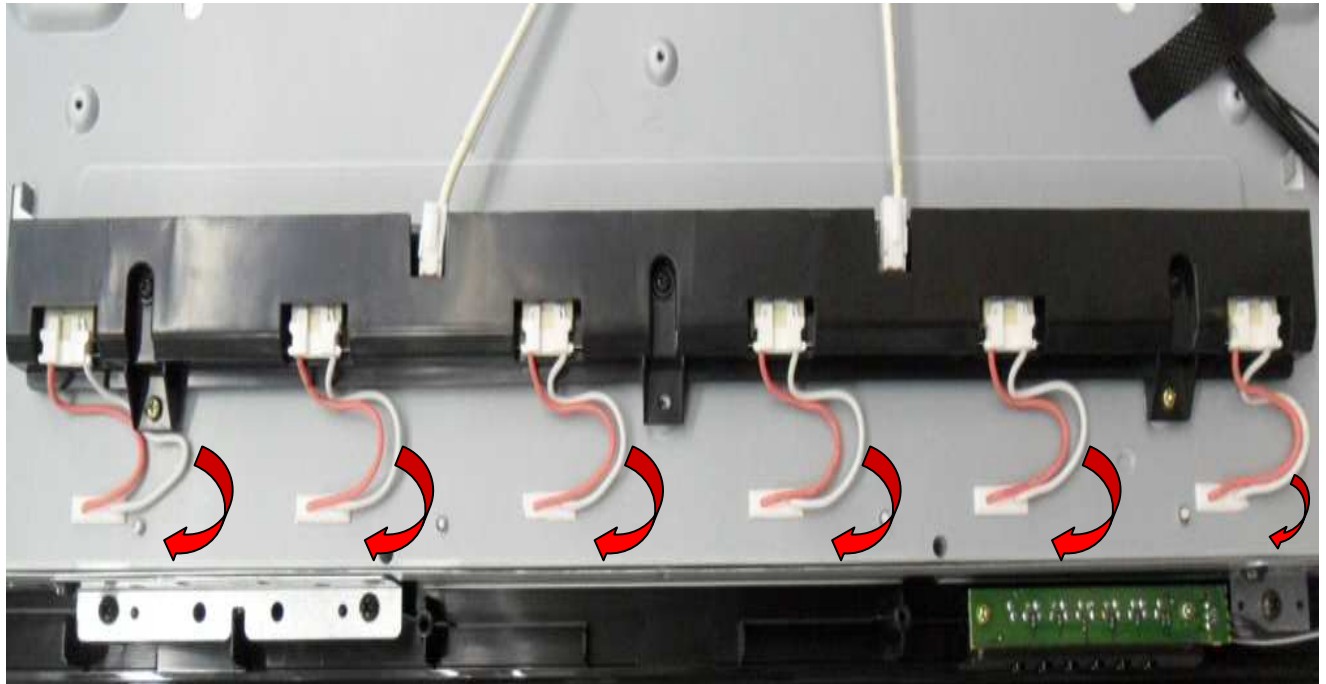
Fig.2

Conforme figura abaixo.
