Departamento	Setor	Data	Informativo Técnico	Modelo
DECAT	Sup. Téc.TV LCD	Mai / 2012	Téc. 002/2012	Stile D42/D4201

**Procedimento corretivo e ou preventivo ao receber TV LCD para manutenção.**

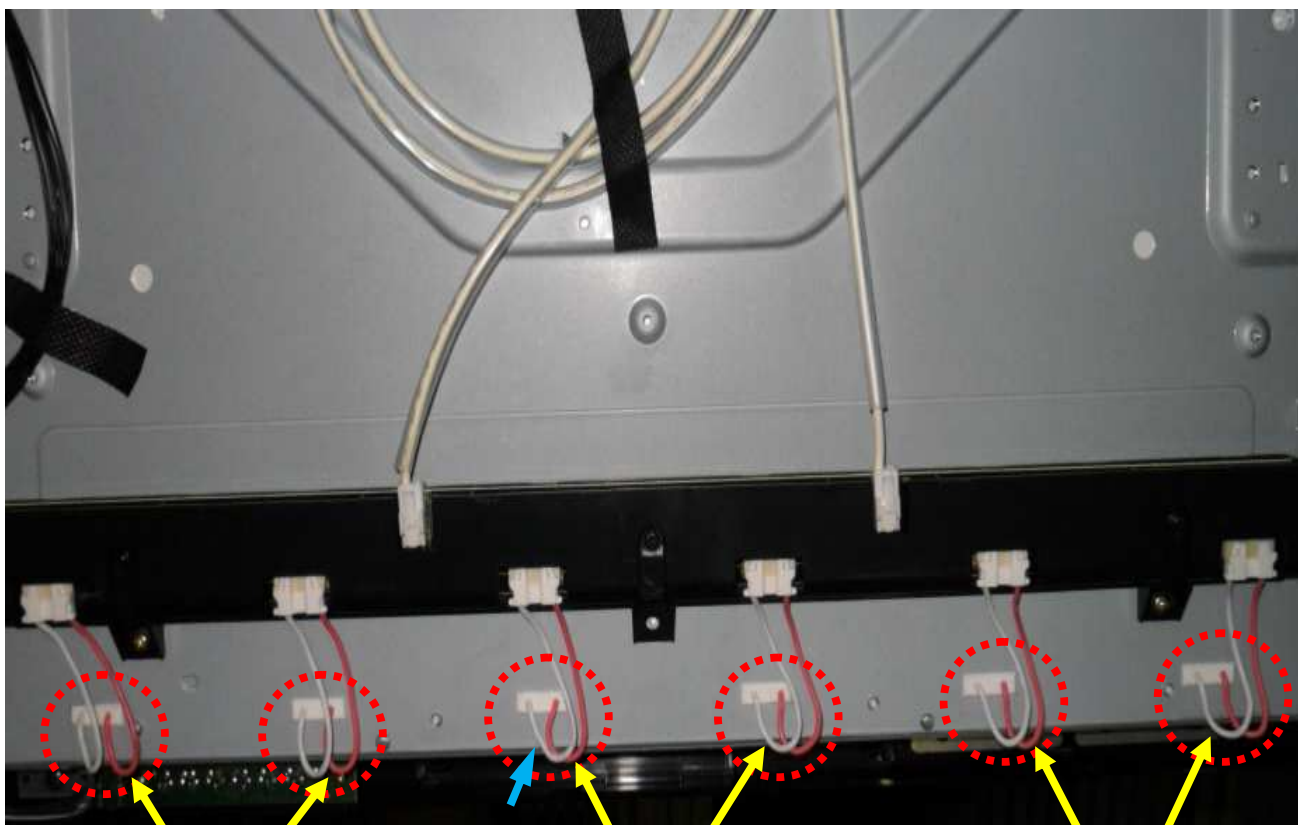
Fig.1

**Verificar:**Fios de alimentação das lâmpadas desalinhados, conforme fig.1.

Excesso de fios fora do chassi metálico, ao colocar-se a tampa traseira ocorre o esmagamento dos mesmos, provocando aquecimento dos gabinetes.

**Corrigir:**Para evitar esmagamento dos fios pela tampa traseira, alinhá-los conforme fig.2

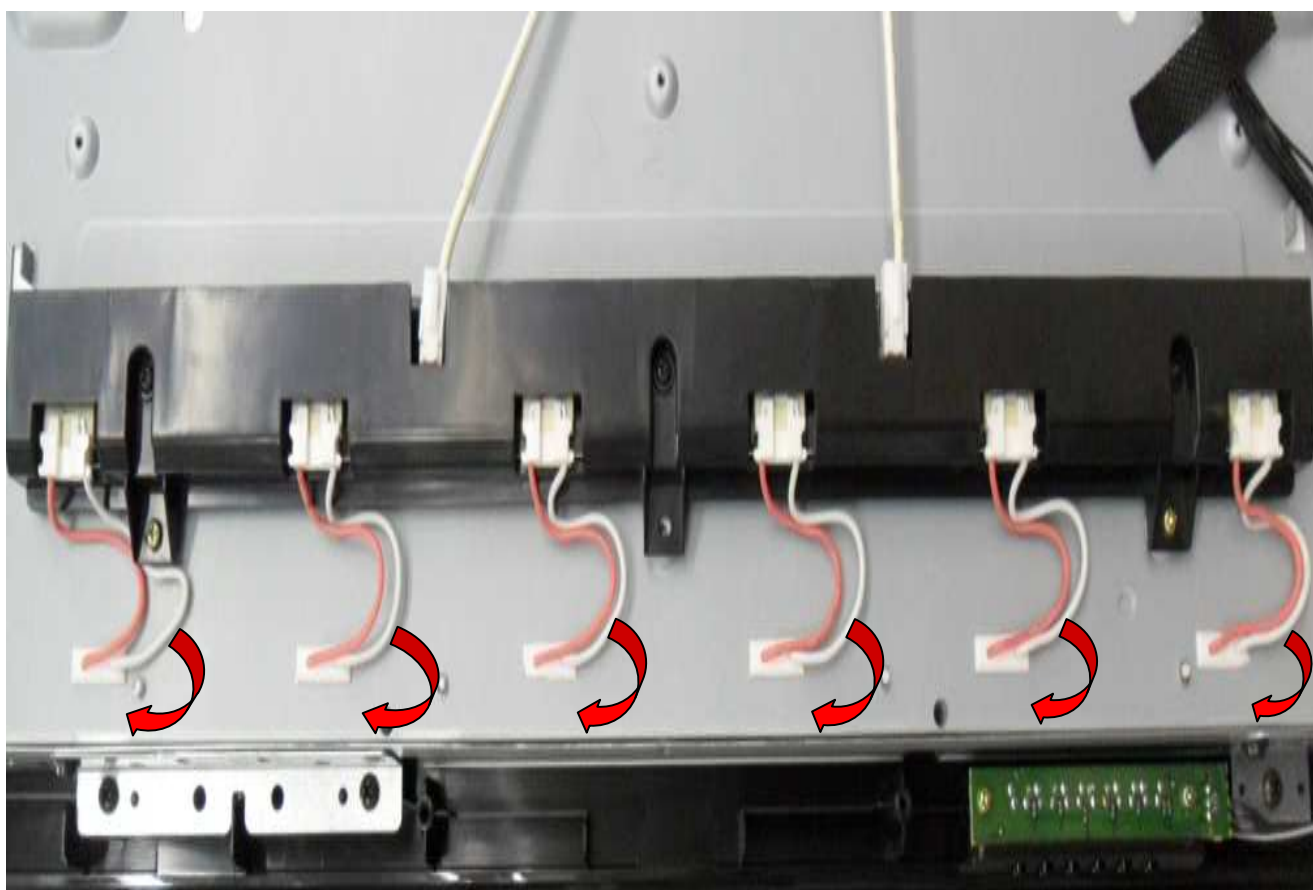
**Fig.2**

**Alinhar corretamente os fios de alimentação das lâmpadas no chassi metálico.**

**Conforme figura abaixo.**
